Zzp'er Frank Buijtenorp restaureert stijkkamer en ornamentenplafond

'Op zoek naar puurheid'

UTRECHT – Aan de Nieuwegracht in Utrecht staan leuke 'optrekkjes'. Ruim 100 monumentale panden sieren de rustige gracht. Decoratie- en restauratieschilder Frank Buijtenorp werkte in een van die monumenten en restaureerde er een hal en een 18e-eeuwse stijkkamer. De keuze van aanpak en de keuze van het materiaal waren bepalend voor het resultaat.

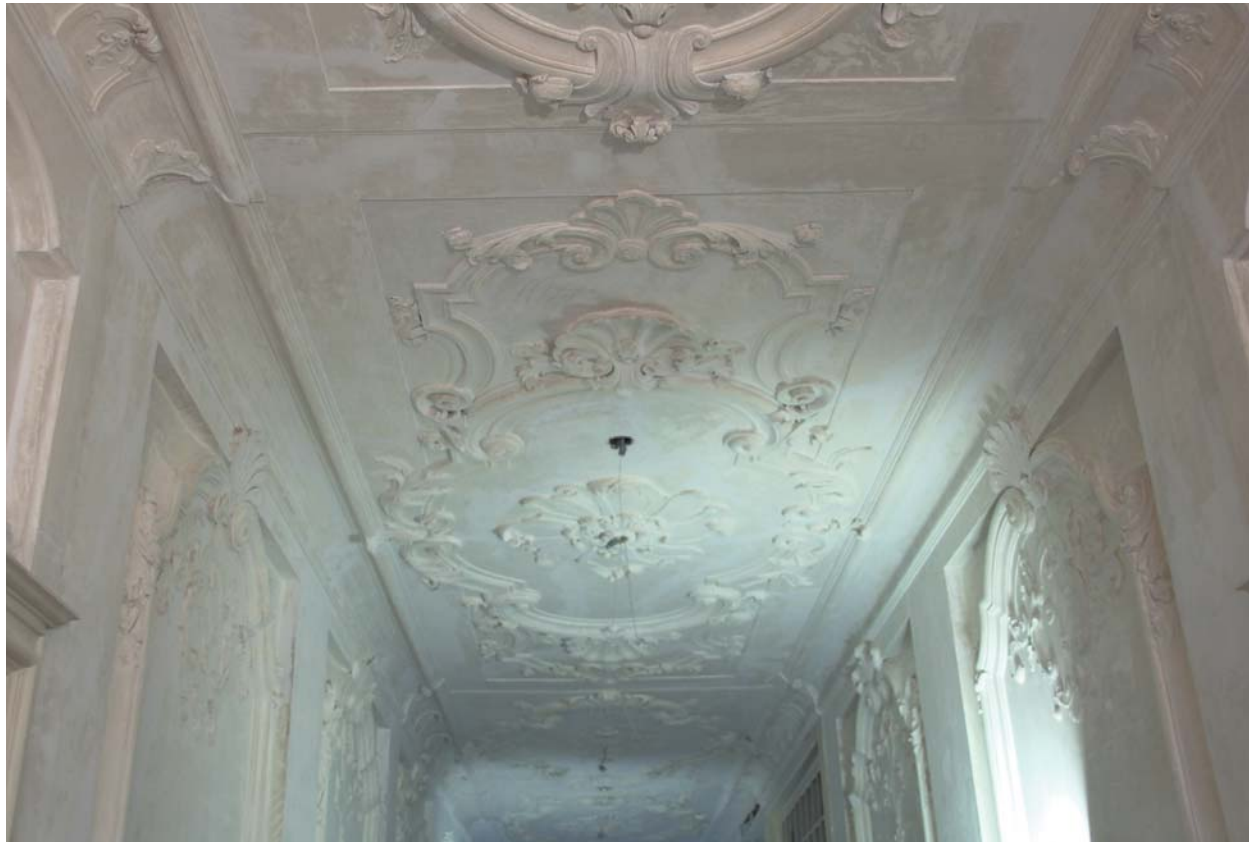
Het stucwerk in de lange hal is vrijgelegd en gerepareerd. Klaar om te schilderen

eerste deel van mijn opdracht was het opknappen van het ornamentenstucwerk in de hal van het pand, 25meter diep en 2½ meter breed. Niet aansmeren en overschilderen, maar het verwijderen van alle oude verflagen om de originele scherpte van de barokelementen weer terug te halen. In dit geval ging het om 3 à 4 mm bestaande verflagen. Behalve de laatste latexlaag waren dat tientallen oude kalklagen. Na verwijdering van die dikke kwamen heel wat detailleringen tot leven. Overigens is er ondanks aandringen, in overleg

braken delen, die moesten worden aangevuld. Het geheel moest opnieuw verankerd worden. Voor het stucwerk zelf heb ik de kennis van zzp'er Paolo Duarte, een in Nederland wonend en werkende Venetiaanse Italiaan ingeschakeld. Voor ontbrekende delen is goed gekeken naar vergelijkbare ornamenten. Hiervan zijn mallen en nieuwe afdrucken gemaakt.'

Voor meer grove reparaties adviseerde Duarte kalkmortel, de kleine reparaties pakte hij aan met een natuurlijk gips, niet té snel drogend om voldoende tijd te hebben om te kunnen modelleren.

De verfkeuze voor de wanden viel op een ademende minerale verf, in dit geval de silicaatverf van Keim. 'Die heeft hetzelfde karakter als de ondergrond en gaat daar een verbinding mee aan. Eventueel vocht en

Als voorstrijk paste Buijtenorp Soliprim toe om daarna het geheel af te werken met twee lagen Biosil in de kleuren wit en lichtgrijs. De meer naar achteren liggende grotere oppervlakken wit, en de meer naar voor liggende delen van de wanden in een lichtgrijze tint.

met de projectontwikkelaar, geen kleurhistorisch onderzoek verricht.' Het plafond in de hal is verdeeld in zes omkaderde delen, elk bestaand uit lijsten en hoekornamenten en een middenconsole. Het laatste deel was behoorlijk beschadigd door vroegere lekkages. 'Hierdoor ont-

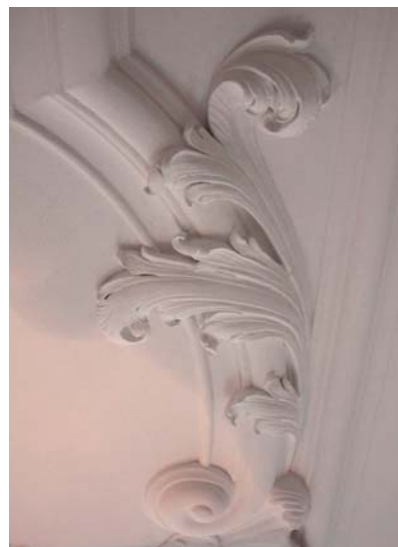
Enmaal ontdaan van oude kalklagen en opnieuw geschilderd zijn de detailleringen weer goed zichtbaar

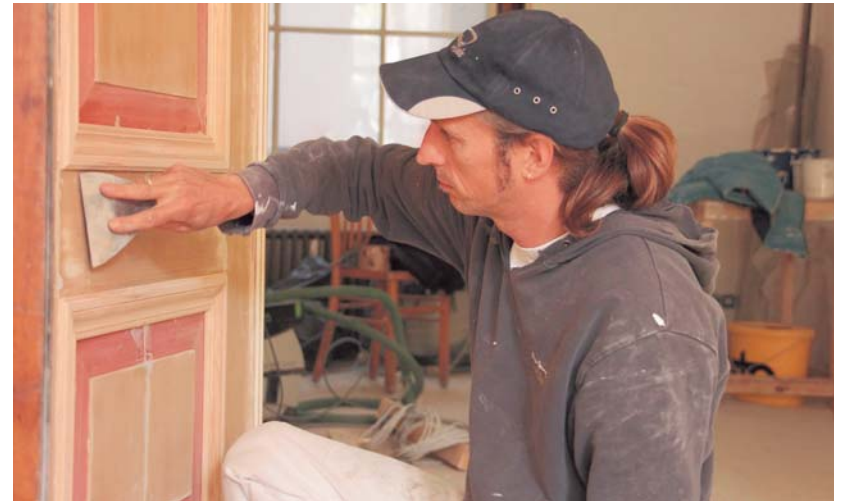
Frank Buijtenorp bij een deur in de stijkkamer. Heel wat oude verflagen zijn weg geschuurd

'Bij het vorderen van de bouw kwam die kamer langzaam in beeld. Hij ligt naast de hal, ook op de begane grond. Ook dat oude schilderwerk bestond uit vele verflagen, weliswaar iets minder dan in de hal, maar er was een veel te grote laagdikte ontstaan. Die lagen hebben we grotendeels weggeschuurd. Duarte heeft het stucwerk van het plafond in de kamer gedaan en er nieuw getrokken lijsten aangebracht. Het schilderwerk zelf moest authentiek schilderwerk worden, zo luidde de opdracht, in dit geval verf op basis van lijnolie. Hier werd wel kleurhistorisch onderzoek verricht. Pruisisch blauw was veel toegepast. De uiteindelijke uitvoering zijn drie tinten blauw, afgeleid van het Pruisisch blauw. Historisch verantwoord.'

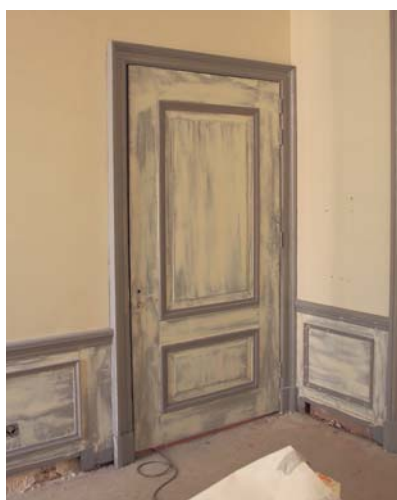
Voordat Frank Buijtenorp er met lijnolieverf aan de slag gaat, is het houtwerk gerepareerd en geplamuurd

De scheuren en grote beschadigingen in het houtwerk repareerde

Buijtenorp met 2k-epoxy houtreparatiemiddel Zusex van Nelf. 'Daarna is het geheel gegrond met Rolsma grondverf en vervolgens is het geheel over getrokken met een lakplamuur. Na het schuren heb ik het geheel afgewerkt met een laag voorlak en een laag aflak. Uiteraard is het schilderwerk met de kwast uitgevoerd. Op uitdrukkelijk verzoek van de opdrachtgever. Die wilde die authentieke uitstraling met een klein kwaststreepje erin. Glanzend, maar realiserend dat de glans bij lijnolieverven relatief snel terugloopt. Deze verf moet je, vooral bij detailleringen, met veel aandacht opzetten en goed verdelen. De verf bevat geen oplosmiddel, wel lijnolie en een hoog vaste stofgehalte. Daardoor geeft het veel weerstand in de kwast met een meer stugge verwerking. Zwaar. Een heel pure verf. Zet je dan teveel verf op, dan is het risico van zakkers aanwezig. Een kwestie van weten en wennen.'

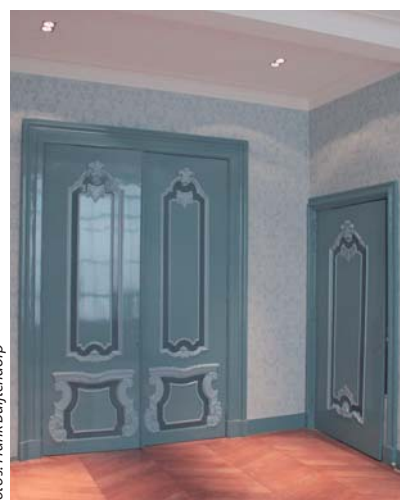
Historisch kleuronderzoek bracht de kleur Pruisisch blauw aan het licht. Drie tinten zijn hiervan afgeleid
